배재대학교예술관2(국제교류관) 석면지도

(2018.1월-2021.1월 점검)

석면안전관리지원센터 | 주 |

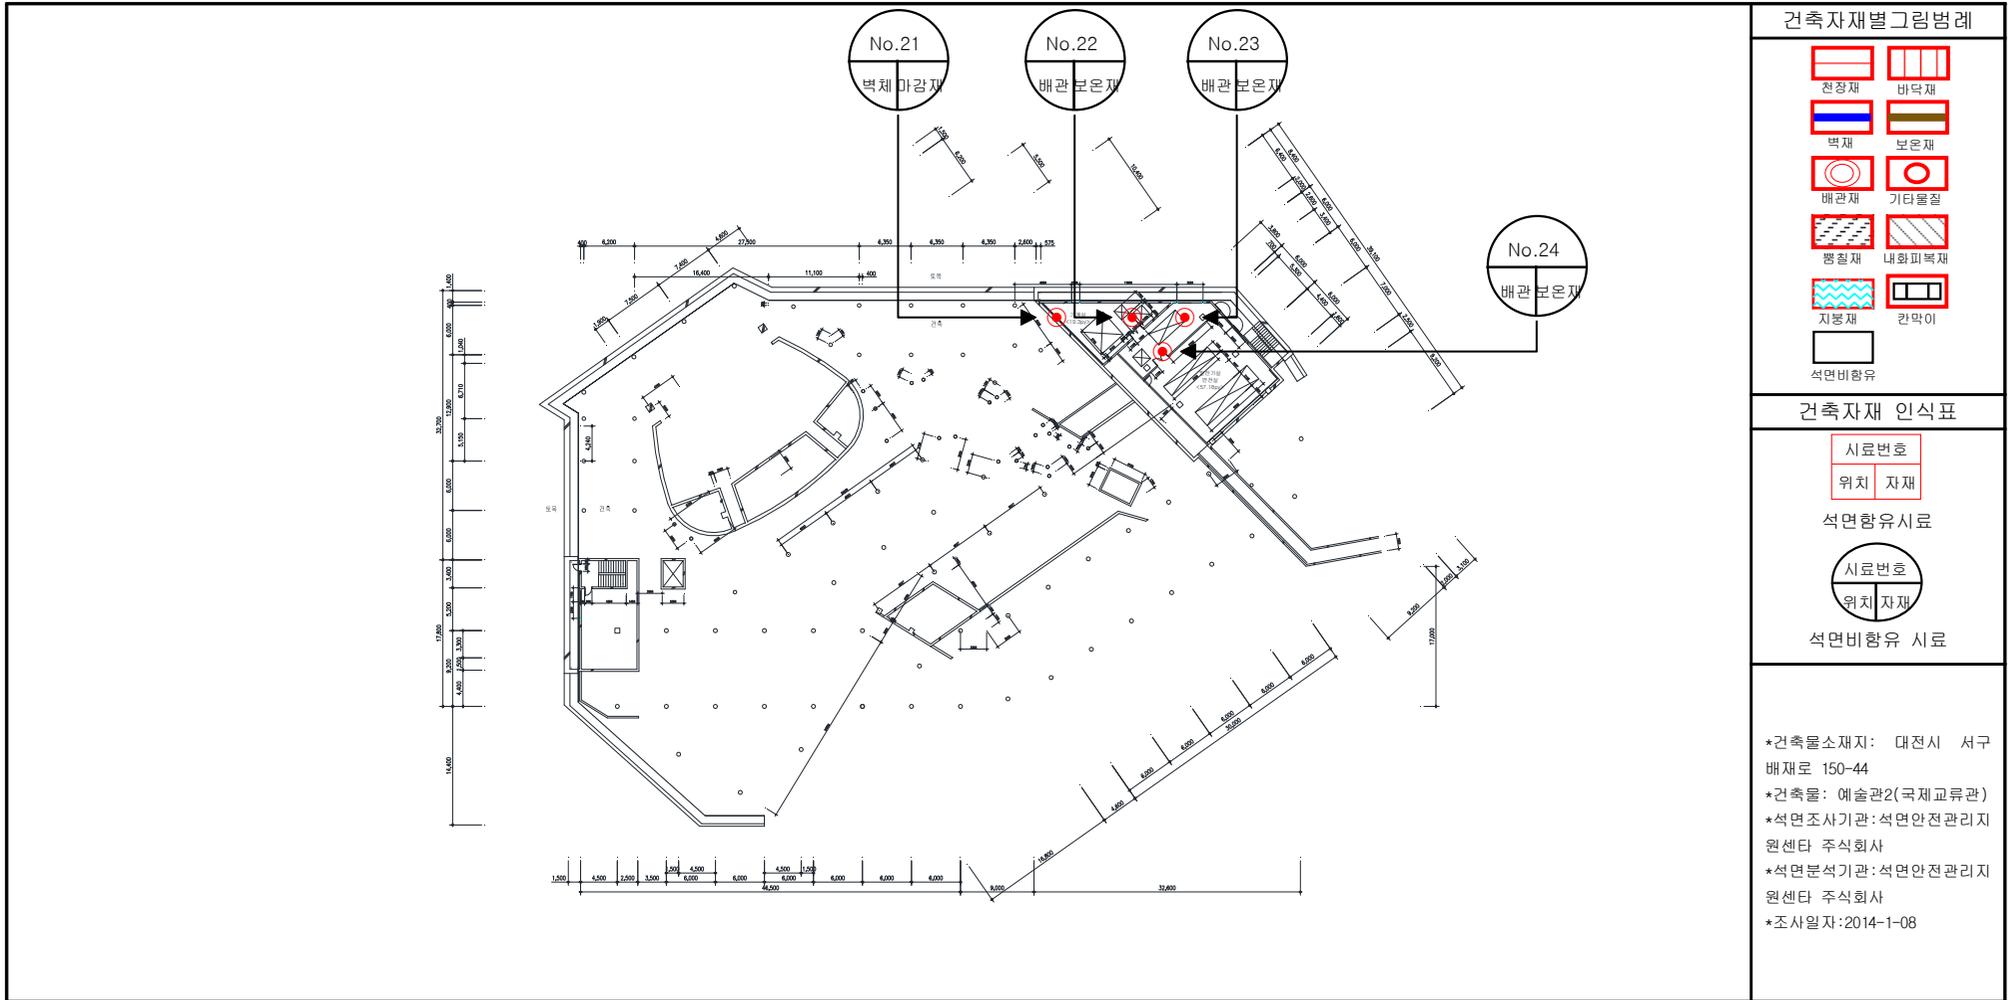
1. 배재대학교예술관2(국제교류관) 지하1층(2021.01.31 위해성평가조사)

시료 번호	시료채취위치	자재 종류	동일물질 구역위치	면적(㎡)	석면 종류	석면함유량(%)	위해성 평가 점수	위험성 등급	관리방안
-	석면함유자재없음	-	석면함유자재 균질부분 함유면적 집계표 참조	-	없음	-	-	해당 없음	석면이 없는 무석면 시공재이며, 손상상태 양호, 자면비산 가능성 적음요

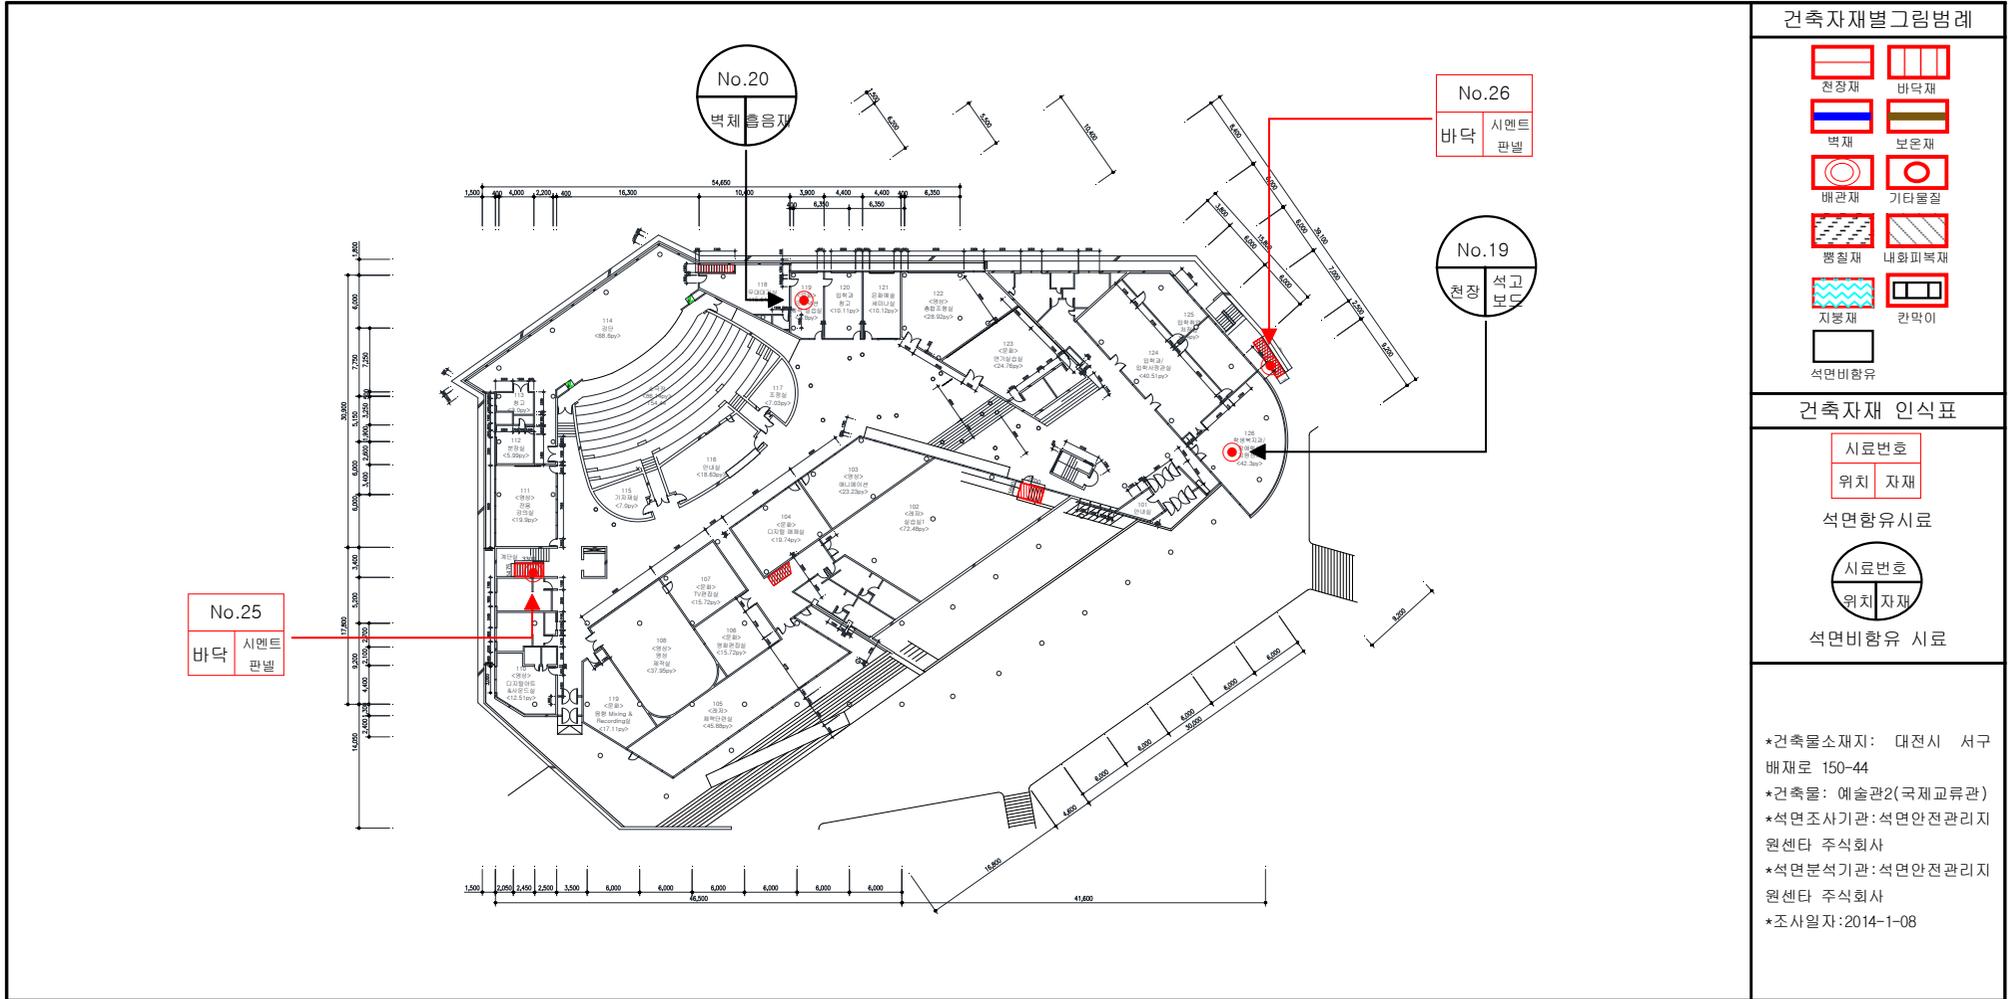
2. 배재대학교예술관2(국제교류관) 1층(2021.01.31 위해성평가조사)

시료 번호	시료채취위치	자재 종류	동일물질 구역위치	면적(m ²)	석면 종류	석면함유량(%)	위해성 평가 점수	위험성 등급	관리방안
No.25 No.26	1층 계단실 바닥 외부 지하 계단	시멘트판넬 시멘트판넬	석면함유자재 균질부분 함유면적 집계표 참조	14.86	백석면	11	7	낮음	석면이 함유된 건축자재로 해체·철거시 비산되지 않도록 습윤재 등으로 지속관리 필요

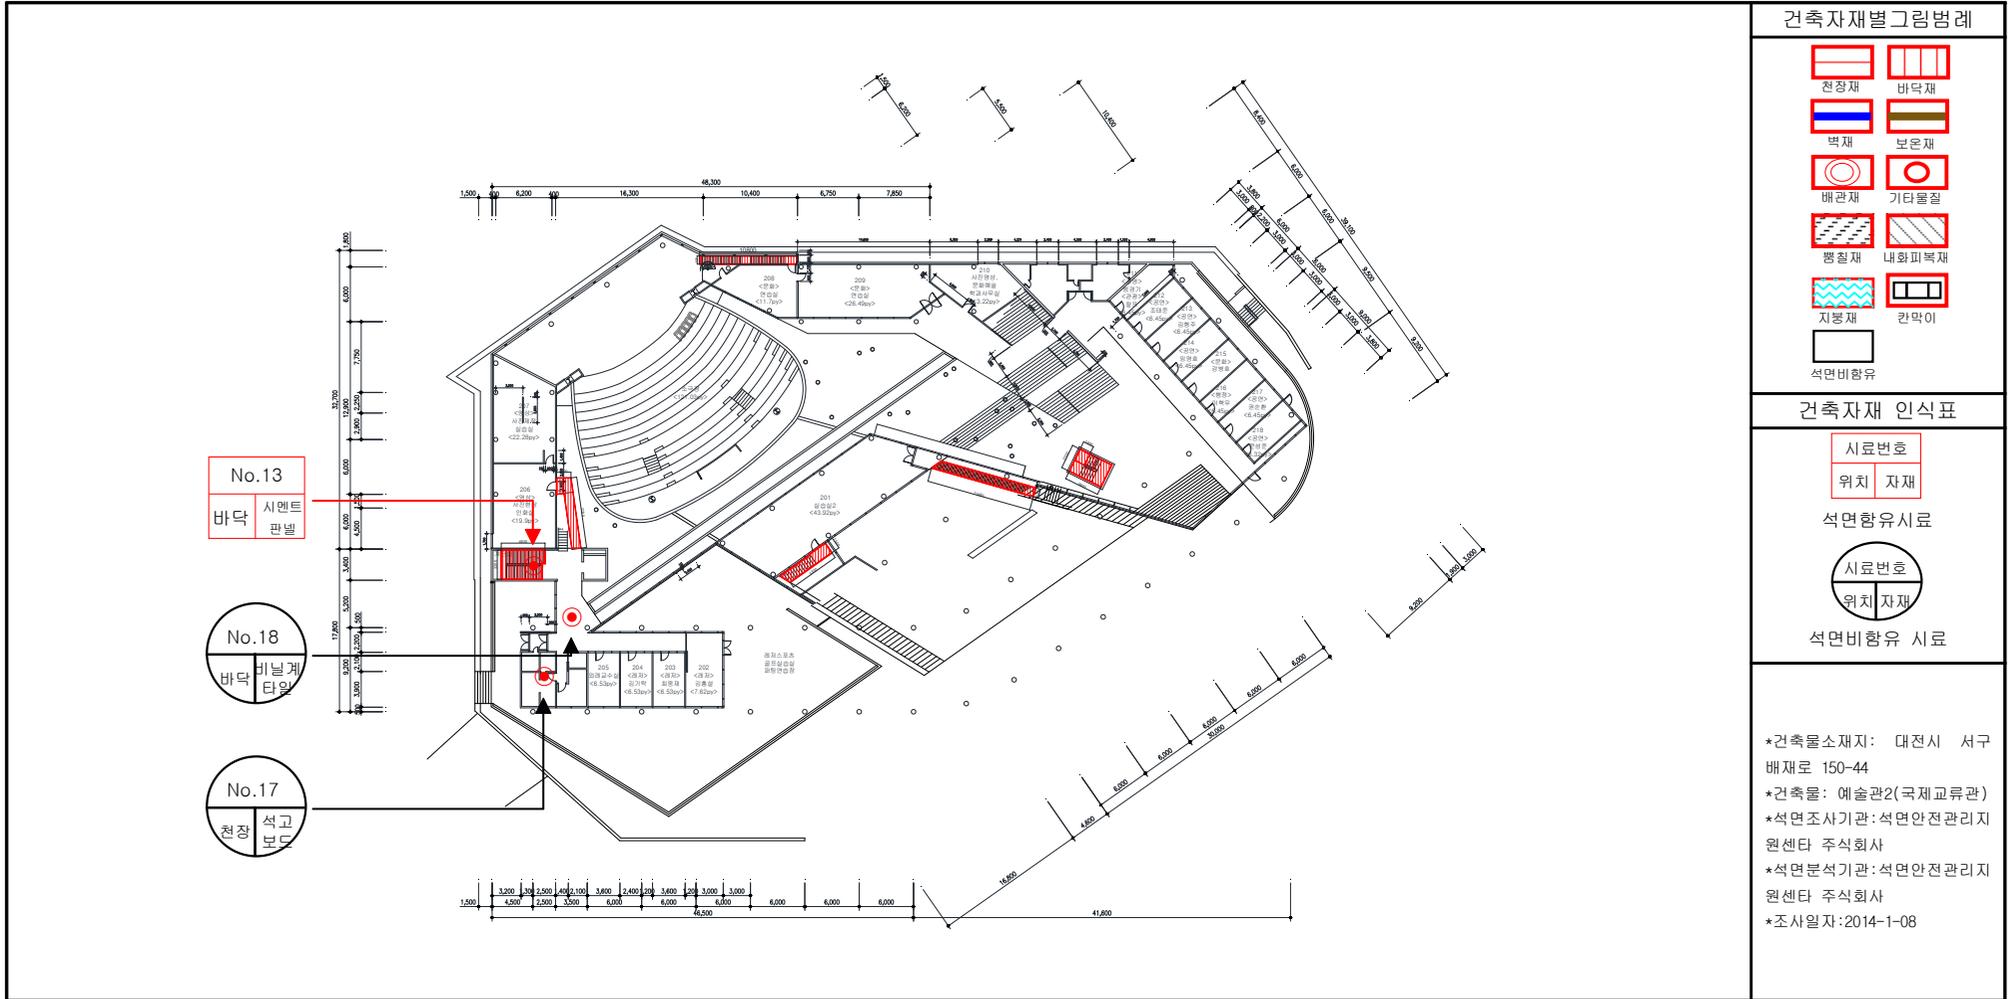
3. 배재대학교예술품관2(국제교류관) 2층(2021.01.31 위해성평가조사)

시료 번호	시료채취위치	자재 종류	동일물질 구역위치	면적(㎡)	석면 종류	석면함유량(%)	위해성 평가 점수	위험성 등급	관리방안
No.13	2층 계단 바닥	시멘트판넬	석면함유자재 균질부분 함유면적 집계표 참조	64.47	백석면	11	7	낮음	석면이 함유된 건축자재로 해체·철거시 비산되지 않도록 습윤재 등으로 지속관리 필요

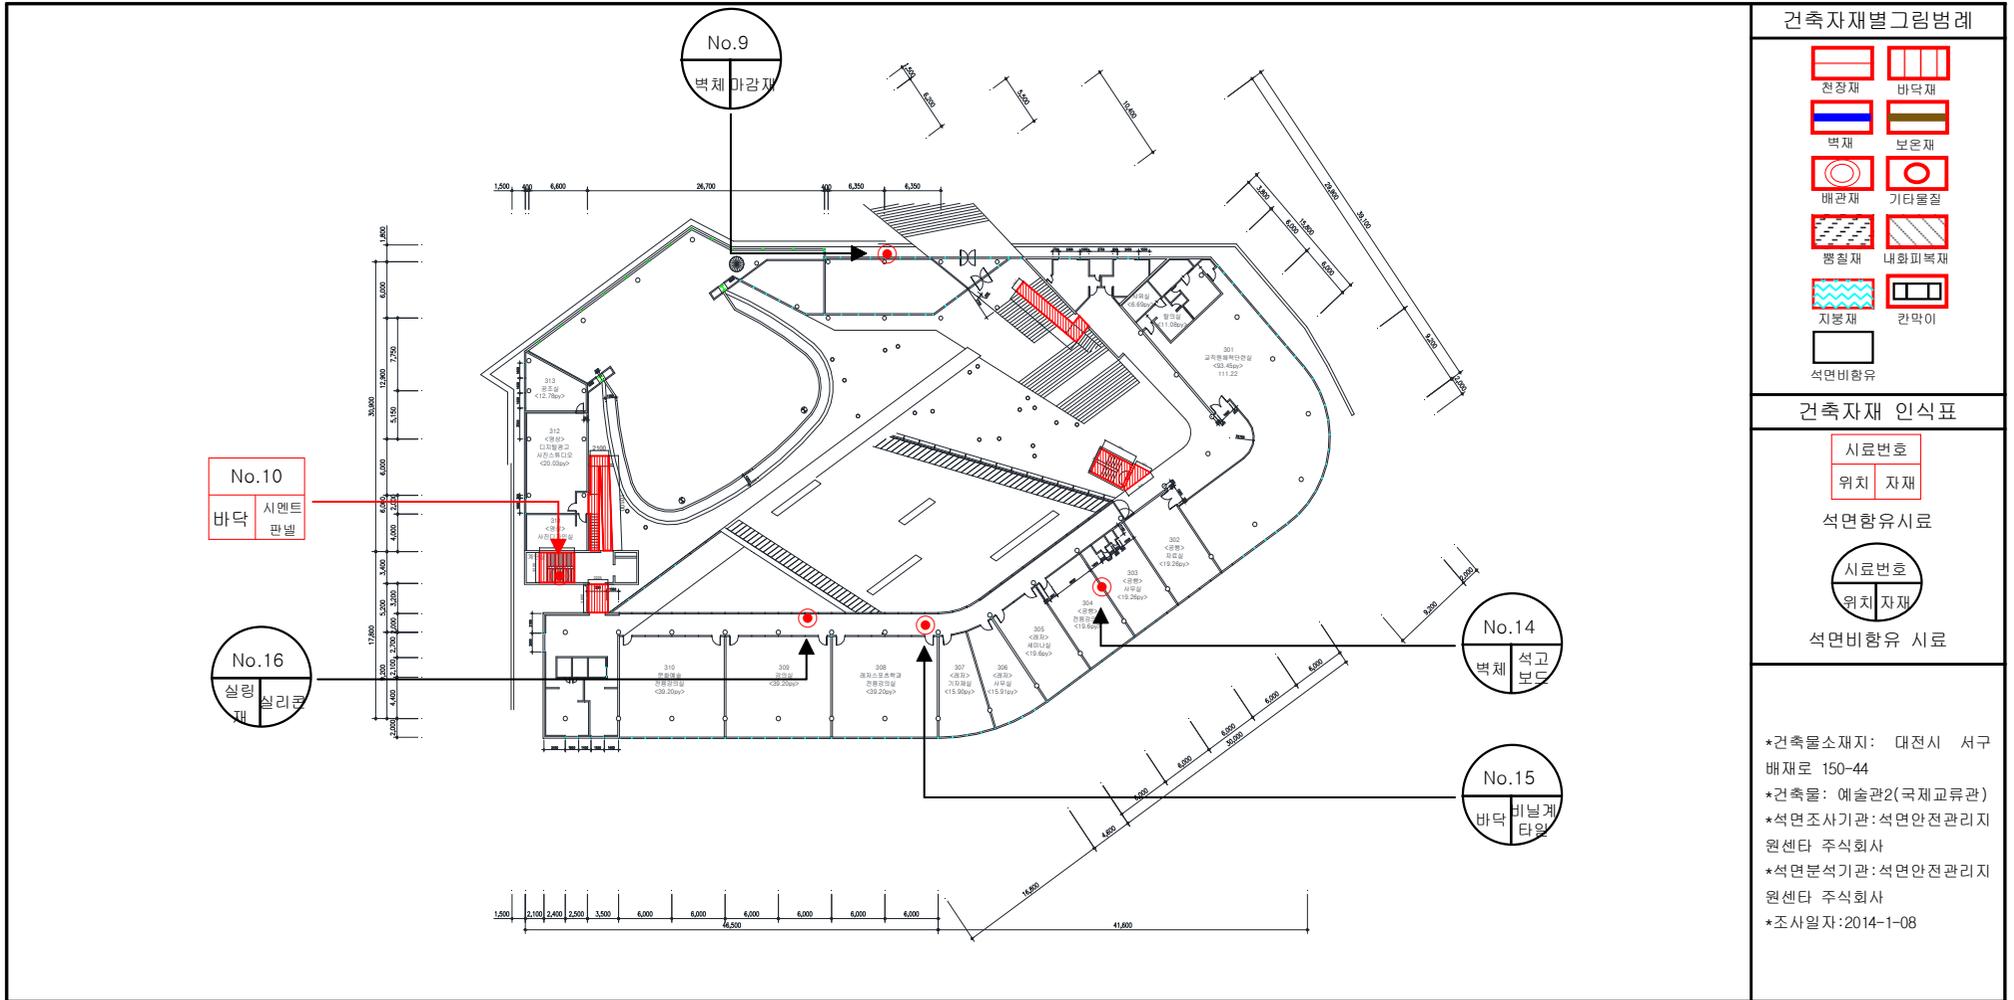
4. 배재대학교예술관2(국제교류관) 3층(2021.01.31 위해성평가조사)

시료 번호	시료채취위치	자재 종류	동일물질 구역위치	면적(㎡)	석면 종류	석면함유량(%)	위해성 평가 점수	위험성 등급	관리방안
No.10	3층 계단 바닥	시멘트판넬	석면함유자재 균질부분 함유면적 집계표 참조	66.54	백석면	11	7	낮음	석면이 함유된 건축자재로 해체·철거시 비산되지 않도록 습윤재 등으로 지속관리 필요

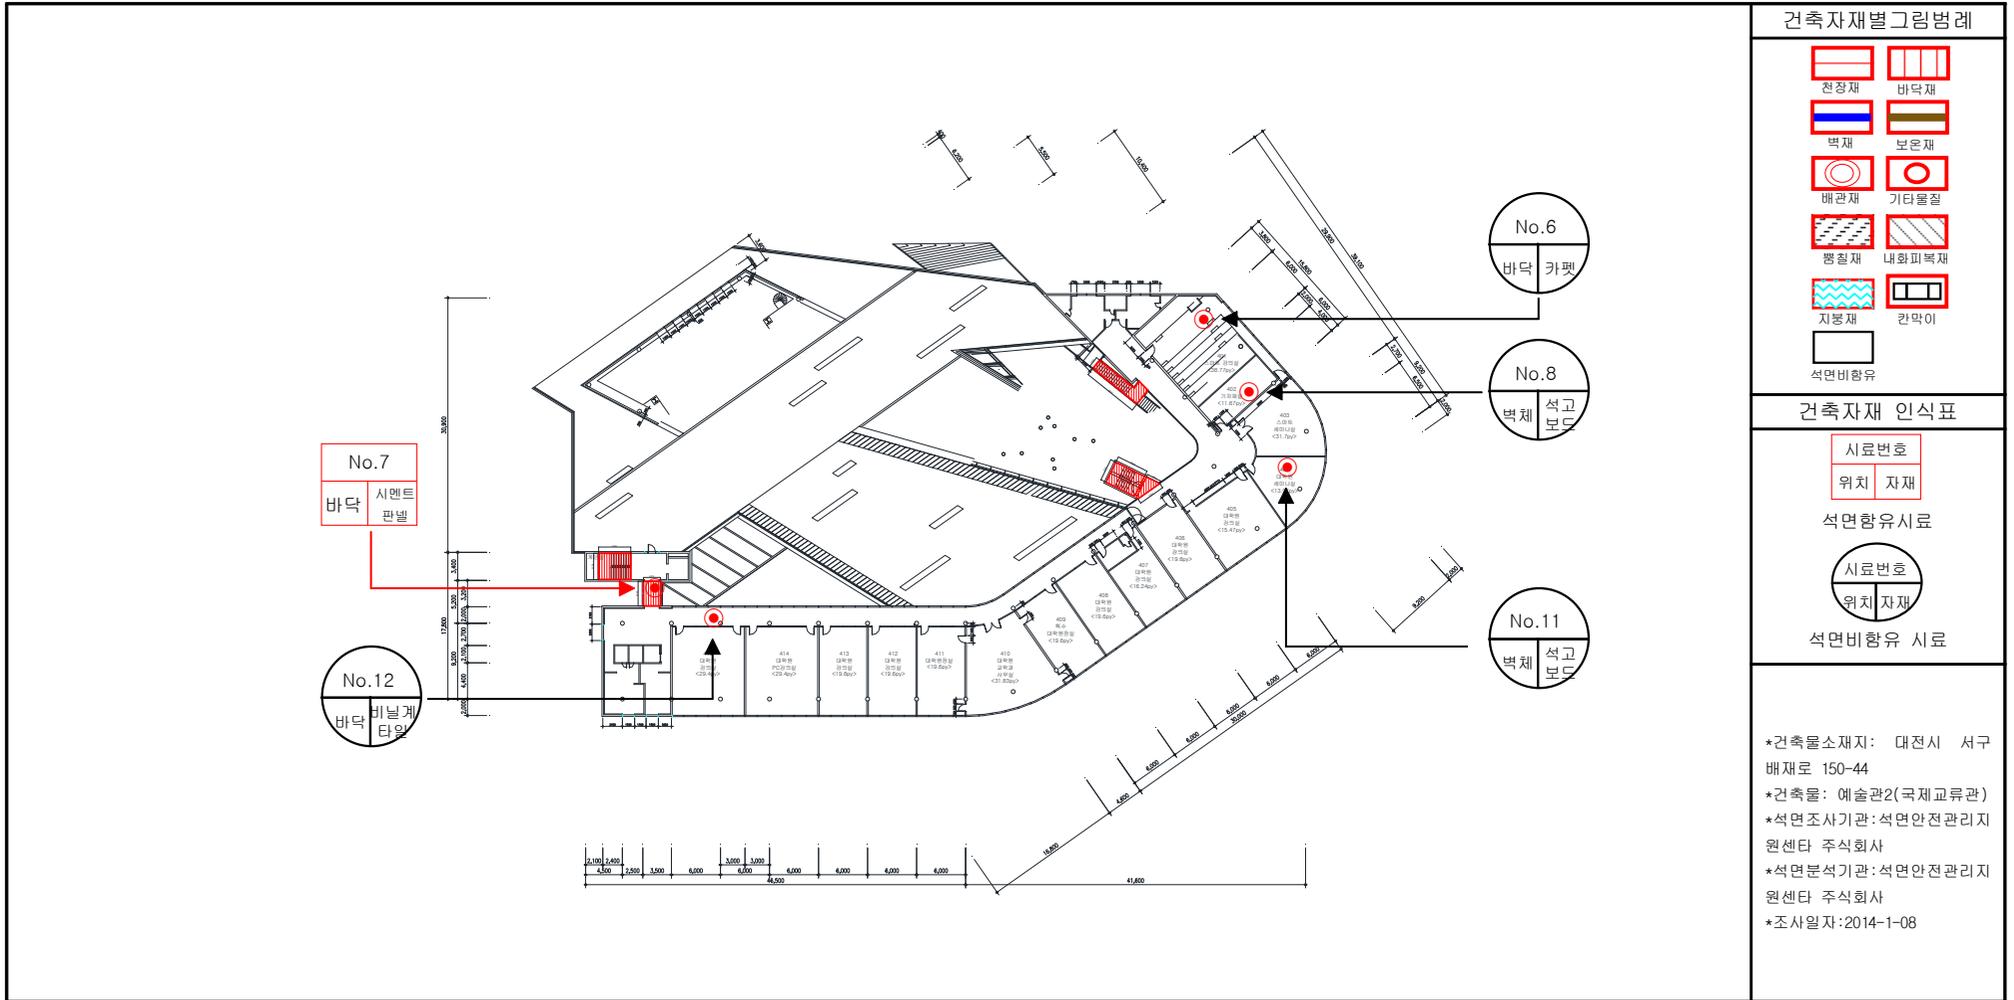
5. 배재대학교예술품관2(국제교류관) 4층(2021.01.31 위해성평가조사)

시료 번호	시료채취위치	자재 종류	동일물질 구역위치	면적(㎡)	석면 종류	석면함유량(%)	위해성 평가 점수	위험성 등급	관리방안
No.7	4층 바닥	시멘트판넬	석면함유자재 균질부분 함유면적 집계표 참조	42.59	백석면	11	7	낮음	석면이 함유된 건축자재로 해체·철거시 비산되지 않도록 습윤재 등으로 지속관리 필요

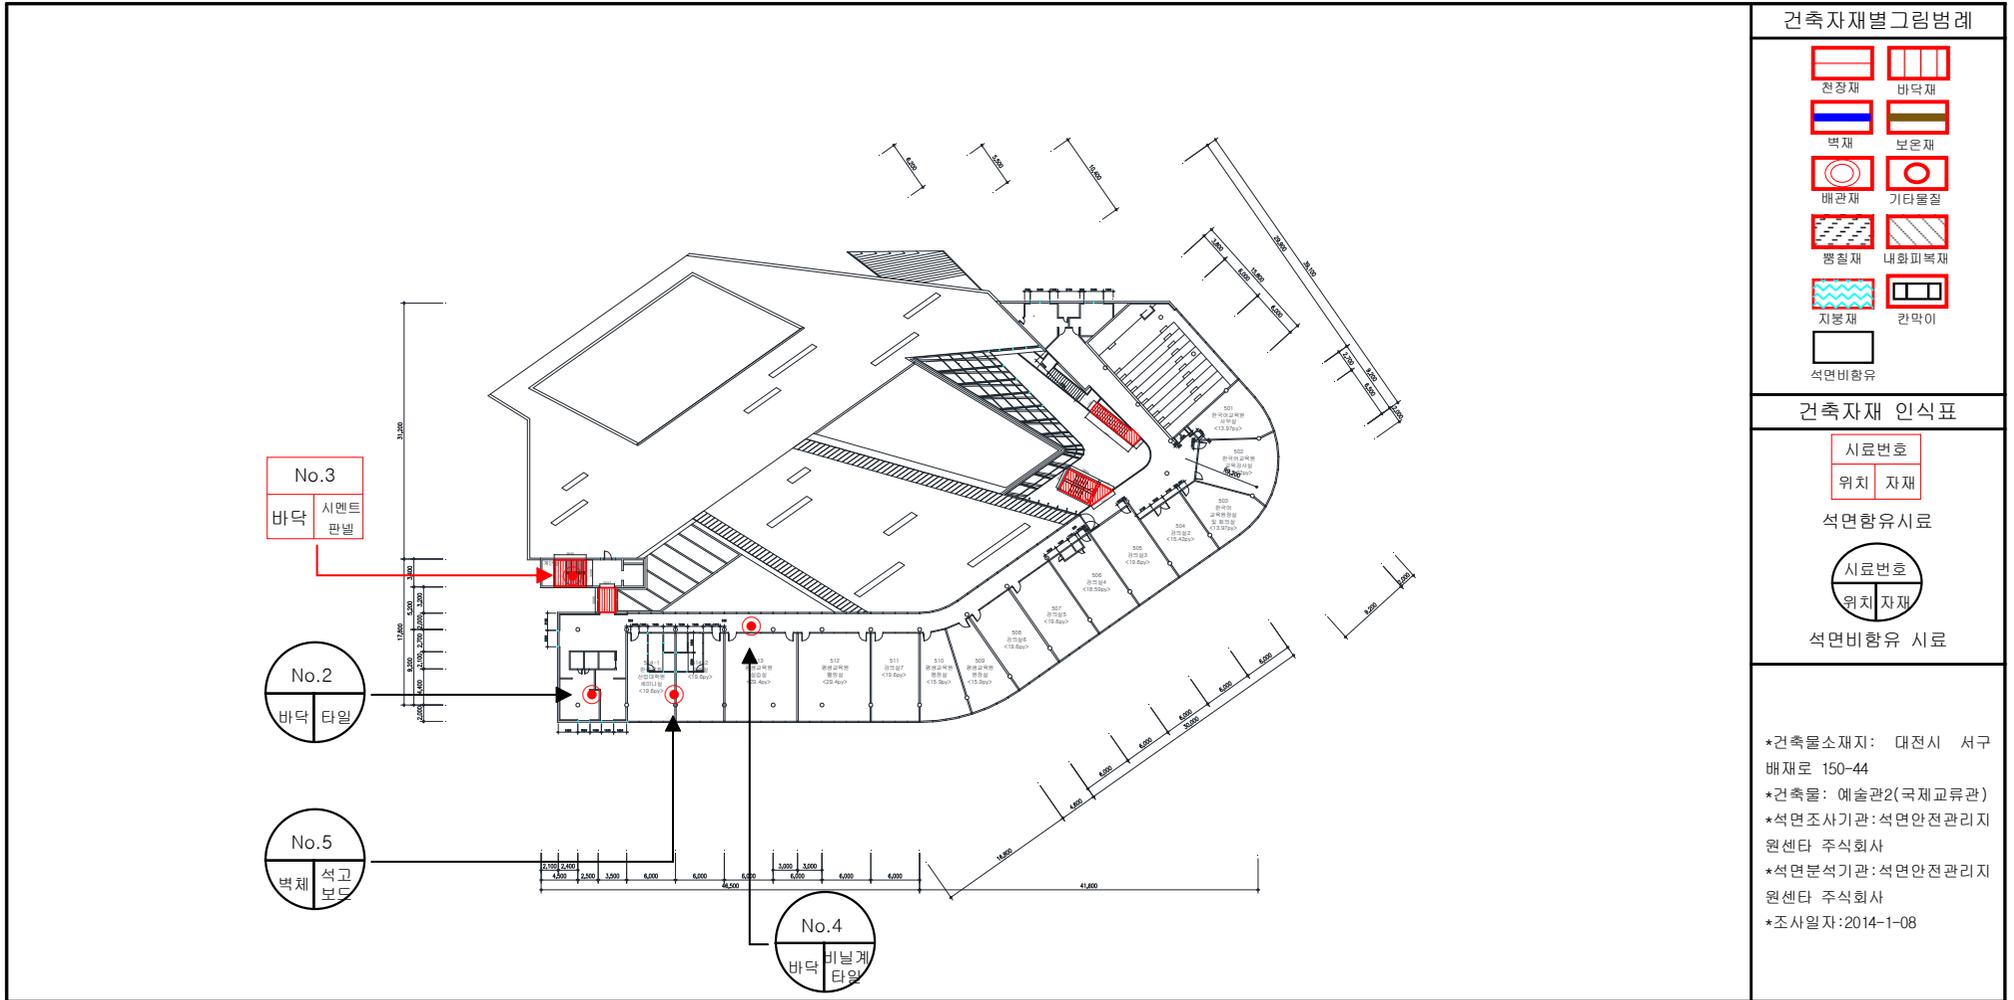
6. 배재대학교예수관2(국제교류관) 5층(2021.01.31 위해성평가조사)

시료 번호	시료채취위치	자재 종류	동일물질 구역위치	면적(㎡)	석면 종류	석면함유량(%)	위해성 평가 점수	위험성 등급	관리방안
No.3	5층 계단 바닥	시멘트판넬	석면함유자재 균질부분 함유면적 집계표 참조	41.31	백석면	11	7	낮음	석면이 함유된 건축자재로 해체·철거시 비산되지 않도록 습윤재 등으로 지속관리 필요

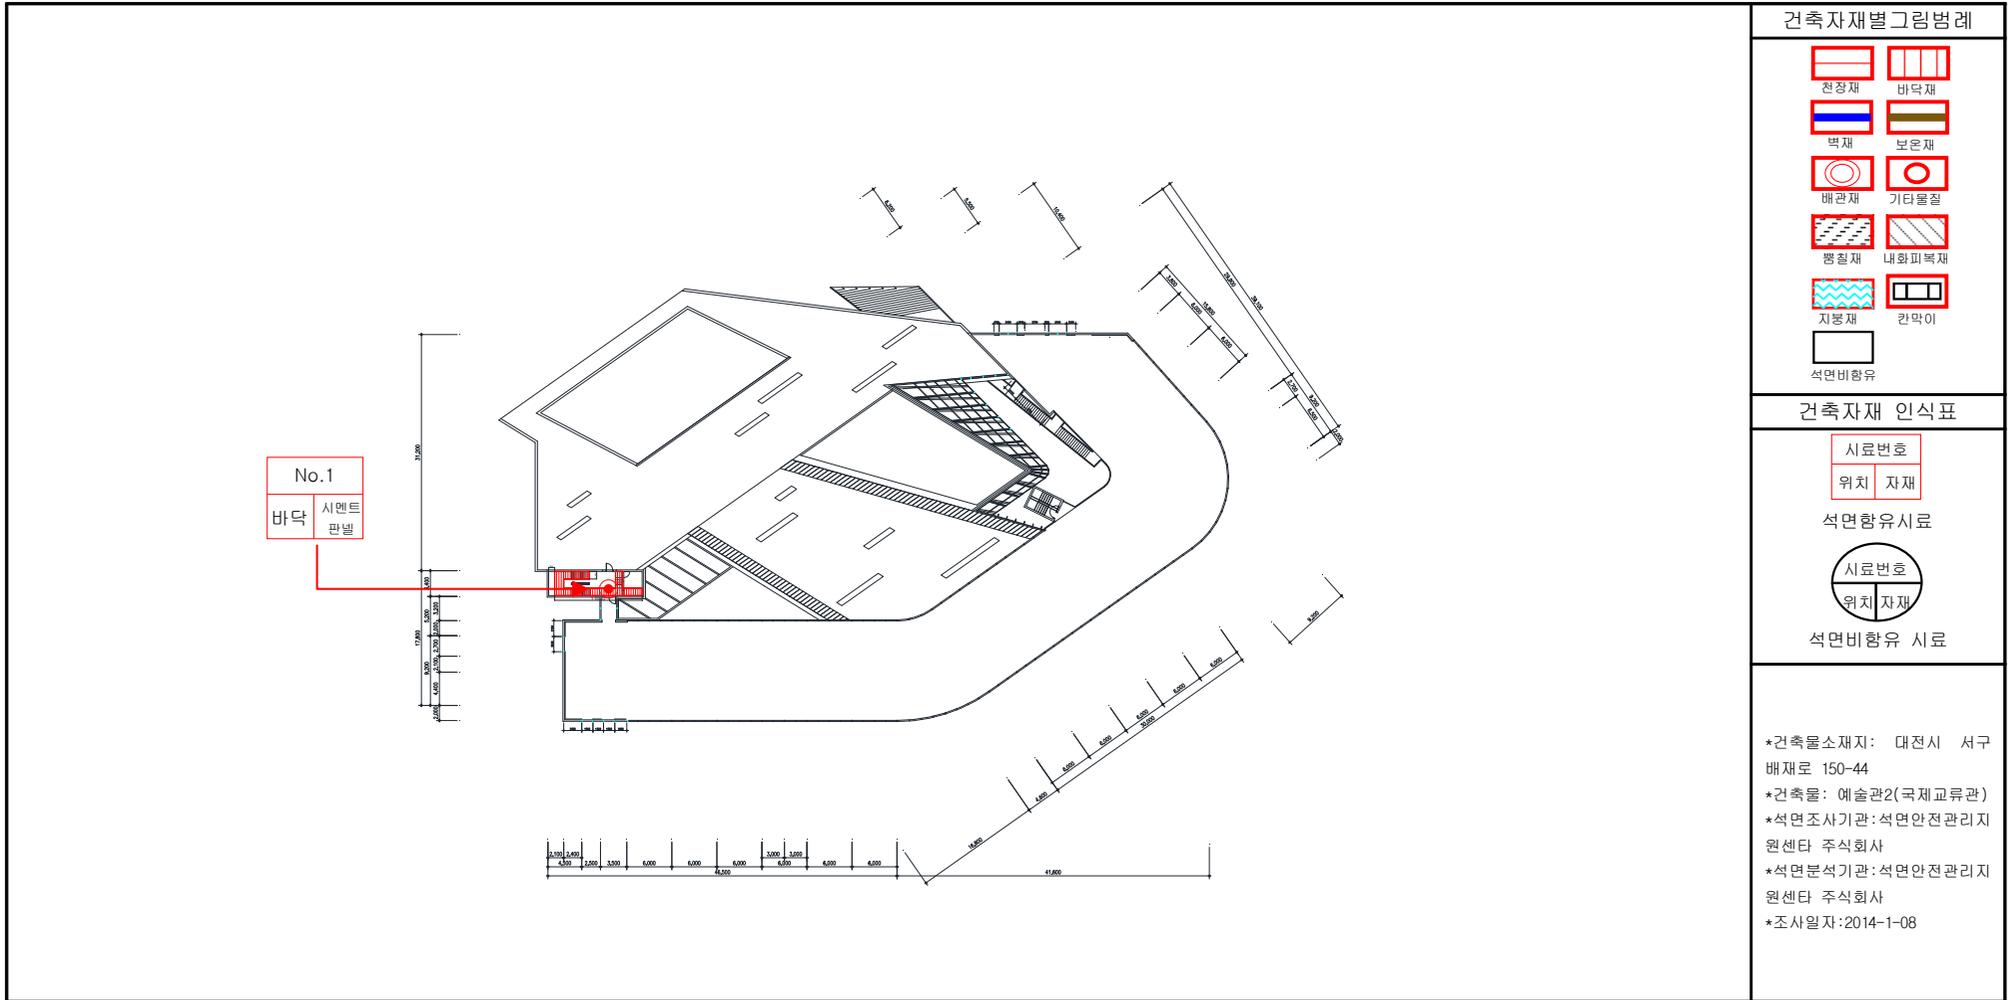
7. 배재대학교예술품관2(국제교류관) 옥탑층(2021.01.31 위해성평가조사)

시료 번호	시료채취위치	자재 종류	동일물질 구역위치	면적(m ²)	석면 종류	석면함유량(%)	위해성 평가 점수	위험성 등급	관리방안
No.1	옥탑층 바닥	시멘트판넬	석면함유자재 균질부분 함유면적 집계표 참조	19.7	백석면	11	7	낮음	석면이 함유된 건축자재로 해체·철거시 비산되지 않도록 습윤재 등으로 지속관리 필요
